Dachstuhl sprengt das Gemäuer

Bezirksheimatpfleger Dr. Tobias Appl besichtigt Kirche St. Sebastian – Sanierung dringend nötig

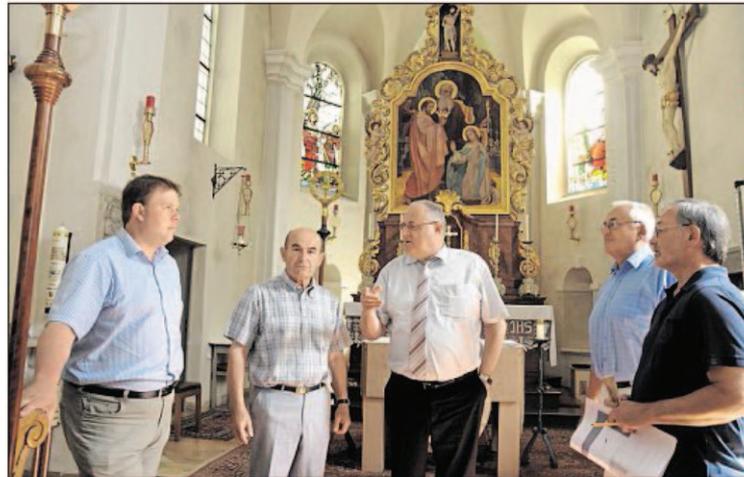
Weiden. (wd) Die „Sünden“ liegen Jahrzehnte zurück. Bei der Barockisierung der Kirche St. Sebastian zerstörten die Handwerker die bewährte Statik des Dachstuhls. Um das neue Gewölbe des Kirchenschiffs unter den Dachstuhl hängen zu können, kappten die Baumeister einfach mal die Zugbalken. Das Gewicht des Daches drückt seitdem – ohne Gegenzug – auf die Außenmauern und die bewegen sich deutlich nach außen.

Risse, immer wieder Risse, verursacht vom verstümmelten Dachstuhl. Die Sanierung von St. Sebastian ist überfällig. Darin waren sich beim Ortstermin (von links) Bezirksheimatpfleger Dr. Tobias Appl, Werner Wilzek von der Kirchenverwaltung St. Josef, Bezirksstagsvizepräsident Lothar Höher, Kirchenpfleger Karl Süß und Architekt Werner Plödt einig. Bild: Huber

mauer des Kirchenschiffs gut 15 Zentimeter auf den Gehsteig der Sebastianstraße aus, stellt Werner Plödt fest. Da der Dachstuhl nach unten sacke, seien auch Dachreiter heruntergefallen. „Durchs Dach könnte man einen Hut nach draußen werfen“, meint Wilzek. Er setzt sich seit Jahren für die Sanierung des Kirchleins ein, das im späten Mittelalter über 140 Jahre als Scheune, Remise und sogar als Pest-Lazarett genutzt wurde, bevor

Die Dachkonstruktion soll bei der Sanierung ein Metall-Korsett erhalten, das hilft, die Lasten stabil zu verteilen. Auch Fundament und Elektro-Installation sollen „angeschaut“ werden, fordert Wilzek. Putzausbesserungen und Gesimserneuerung seien im Sanierungspaket enthalten, versichert Plödt.
